# Untersuchungsgebiet Bodman-West Ufersituation

<b>Lage:</b>	Bodensee - Überlinger See, Südufer
<b>Land:</b>	Baden-Württemberg
<b>Kreis:</b>	Konstanz
<b>Gemeinde:</b>	Bodman - Ludwigshafen
<b>Autoren:</b>	Biss, R., Hipp, M., Fauser, I.
<b>Auftraggeber:</b>	Amt für Wasserwirtschaft und Bodenschutz Konstanz
<b>Untersuchungsjahr:</b>	1991
<b>Renaturierung:</b>	noch nicht erfolgt
<b>Nachuntersuchung:</b>	noch nicht erfolgt

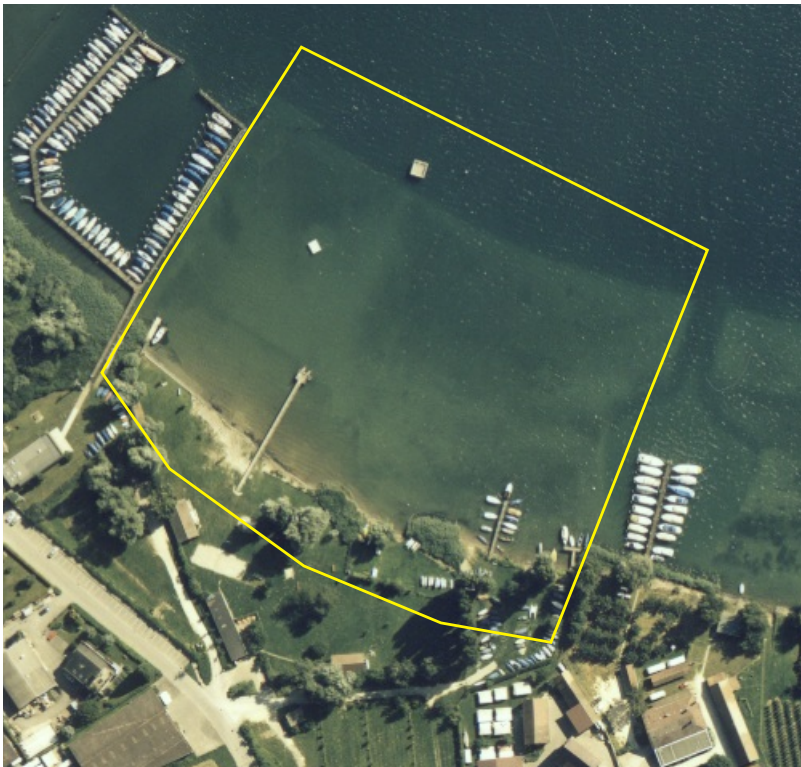
Luftbild im Maßstab 1 : 3 000  
Quelle: IGKB, Makrophytenkartierung 1993, Bild 2750.

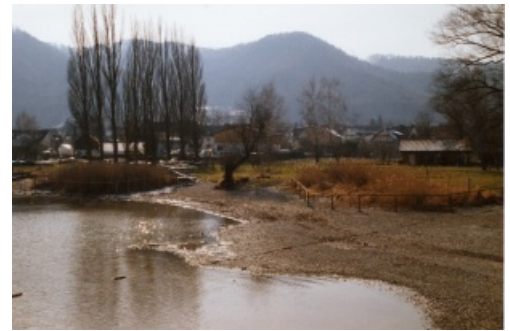
Blick auf den südöstlichen Teil des Gebietes. Im Vordergrund zwei eingezäunte Schilfbestände, dahinter die Liegewiese des Strandbades.

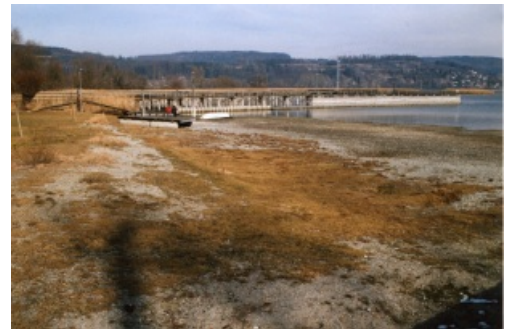
Blick nach Nordwesten. Im Hintergrund die an das Gebiet angrenzende Hafenanlage.

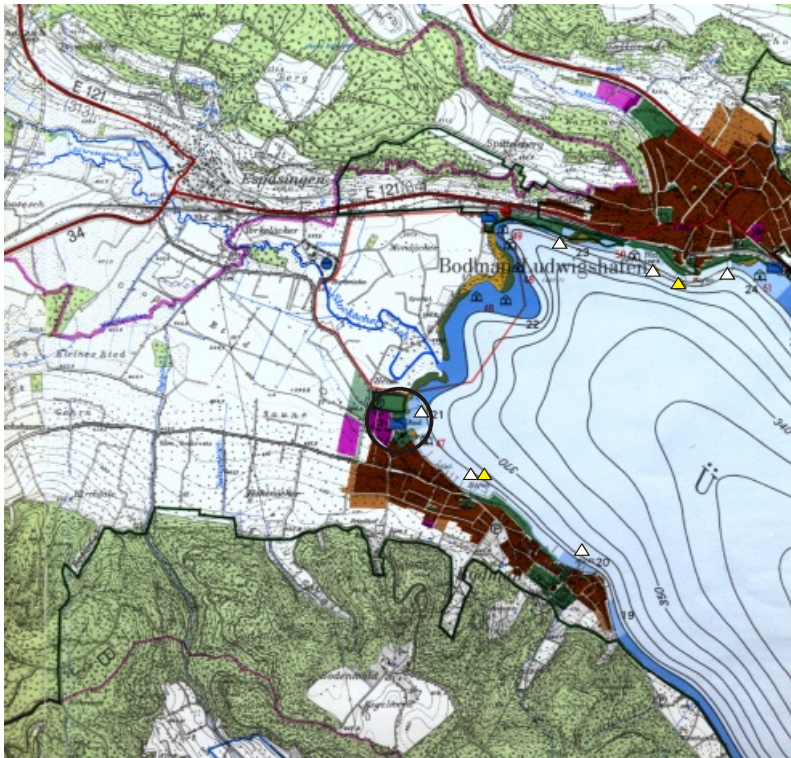
# Schutzzonen und Raumnutzung in der Umgebung des Untersuchungsgebietes

Ausschnitt aus dem Bodenseeuferplan (Teilregionalplan), Regionalverband Hochrhein-Bodensee, Raumnutzungskarte M 1 : 25 000, verkleinert auf M 1 : 50 000.
